**AJUNTAMENT  
DE  
PATERNA  
(VALENCIA)**

- Asunto:** Seguimiento de las obras del Proyecto de "SISTEMA DE DRENAJE SOSTENIBLE EN LA CALLE 133 DE LA CAÑADA (PATERNA)".
- Acta:** Nº 1
- Fecha:** 5/11/2015

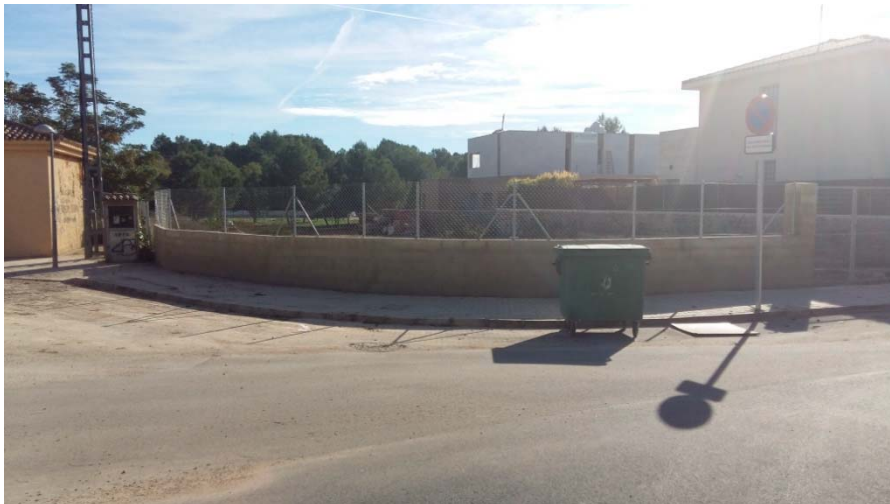
**“Eliminar la valla recientemente construida en el solar de la C/136 que impide el paso del agua y de peatones desde la calle 136 en la zona verde de la C/133.”**

Por parte del Sr. Gerente de Aguas de Paterna se indica que se trata de una propiedad privada y que las obras ejecutadas por el propietario están dentro de la legalidad. A su vez, la Sra. Campos se compromete a entablar conversación con el mismo para poder llegar a un acuerdo y conveniar la servidumbre de paso de aguas. Se indica que el Plan General es de 1990. Se adjunta fotografía de la valla ejecutada:

Como alternativa ante una negativa del propietario, se deja la puerta abierta a estudiar la viabilidad técnica y económica de instalar unos elementos de captación y transporte de las aguas pluviales recogidas en la zona; que mediante tubería enterrada que discurra por las calles 136 y 137 desemboque en el canal de pluviales existente.

*Como medida transitoria, se encarga a la Dirección de Obra el coste económico de ejecutar un "lomo de asno" a la entrada de la C/136 desde la C/238 con el objeto de desviar las aguas hacia las balsas. El Sr. Calpe adelanta que, a falta de estudio más pormenorizado, se trata de una de bajo coste.*

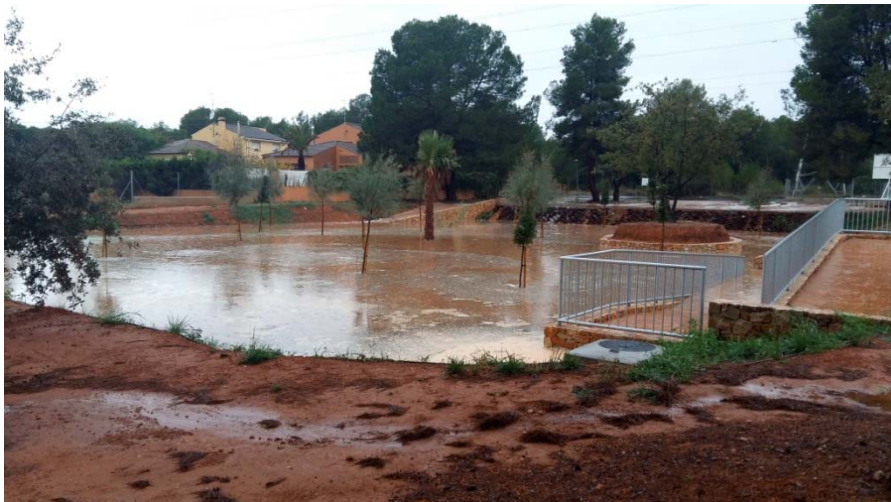
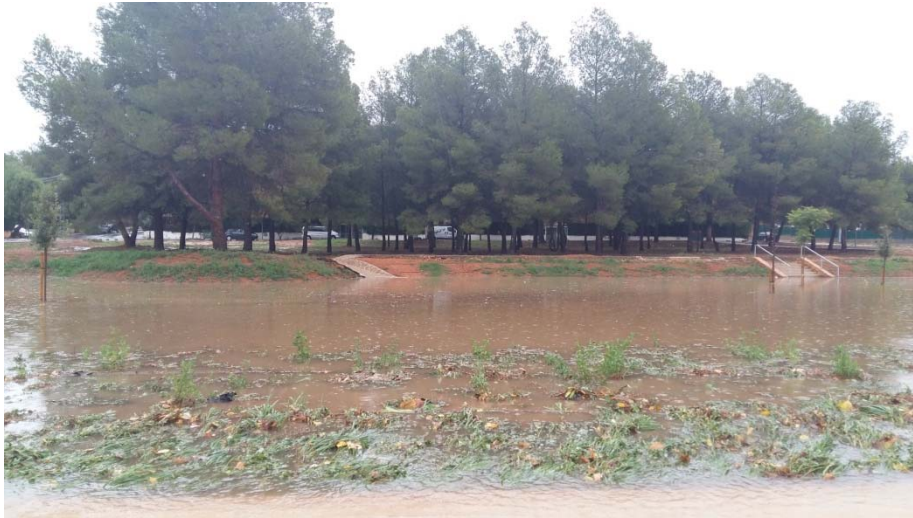
Según la información recogida por los Técnicos Municipales, Aguas de Paterna y la Dirección Facultativa, las balsas ejecutadas han cumplido con la misión de laminar el agua. Posteriormente, de una manera controlada, se fueron vaciando, según lo previsto. Se adjuntan fotografías del estado de las balsas del día 2/11/15 por la mañana durante las lluvias producidas. Se constata que funcionaron según lo previsto y que se vaciaron completamente en unas 3-4 horas.

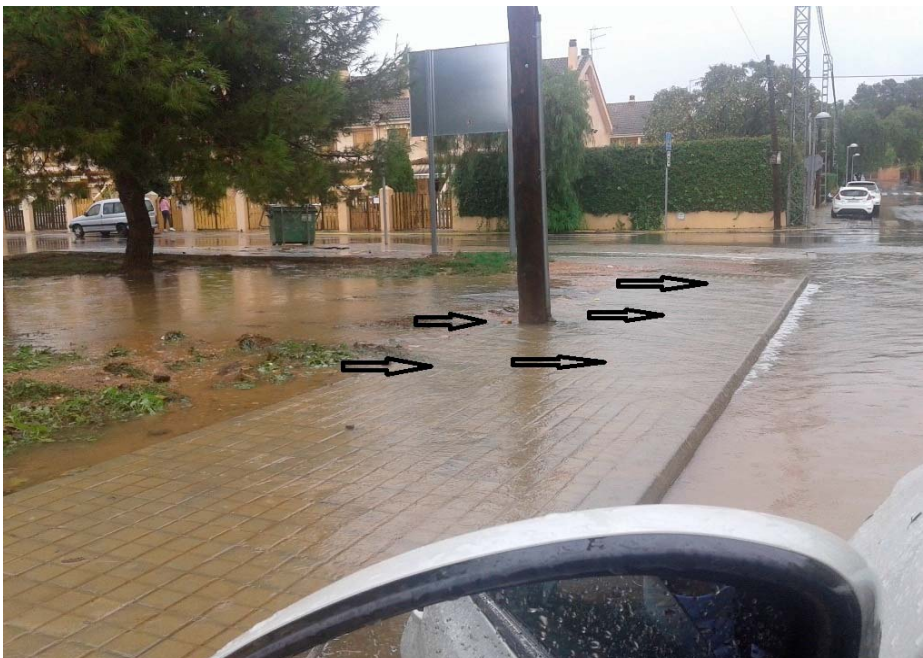
Hay que observar que en la zona verde no modificada en la esquina de las calles 133 con 138 el terreno quedó encharcado más de un día. Asimismo, en ausencia de balsa, el terreno “vertió” agua al vial tal como se muestra en la foto adjunta. Con la balsa ejecutada según proyecto ésto no se habría producido.
